1. Consolidació del talús
2. Nova estructura prefabricada per al suport de les pistes poliesportives de l'escola
3. Reforma de les pistes de tennis i pàdel malmeses per la caiguda del mur

## CEIP EL SOL I LA LLUNA

## Reposició del mur i talús sud

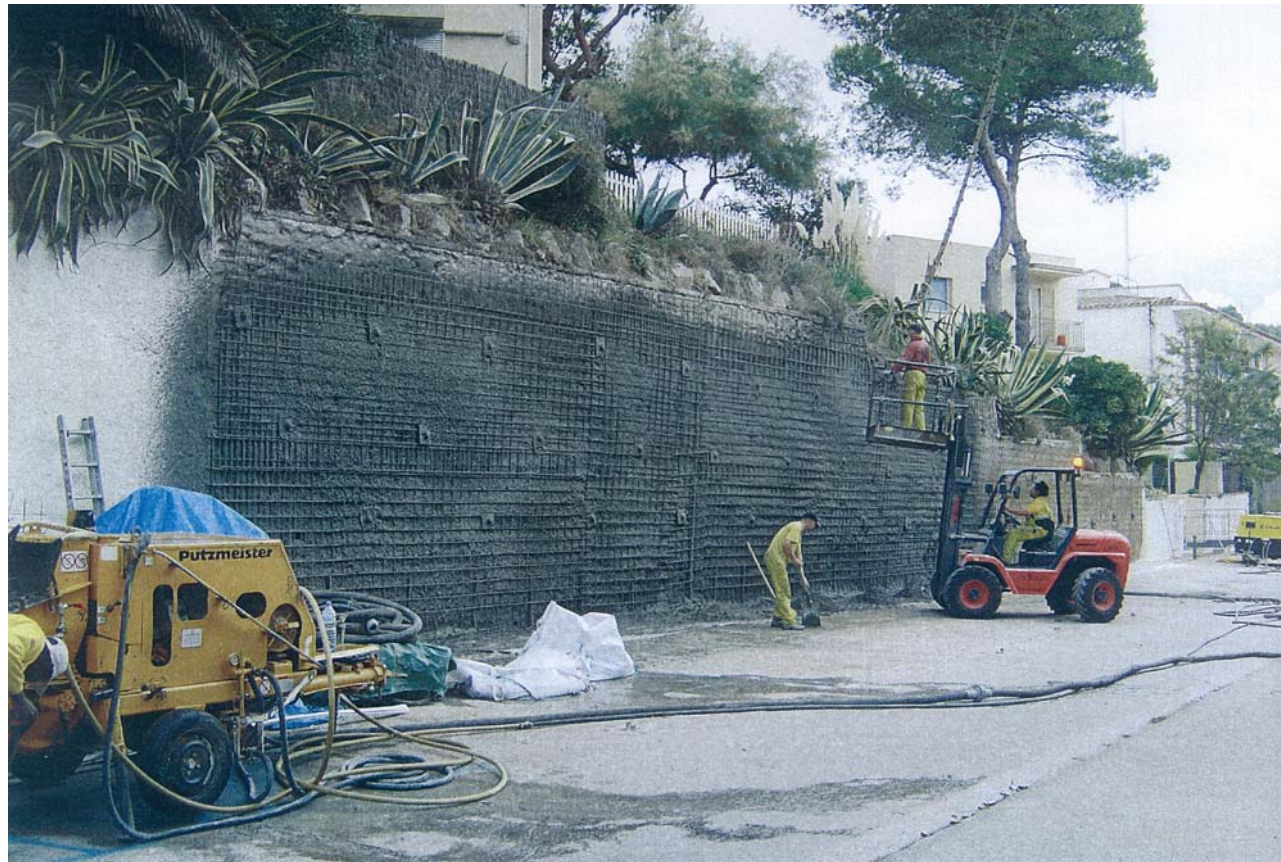
Exemple

3. **Consolidació dels talús** mitjançant ancoratges, malla i projecció de formigó

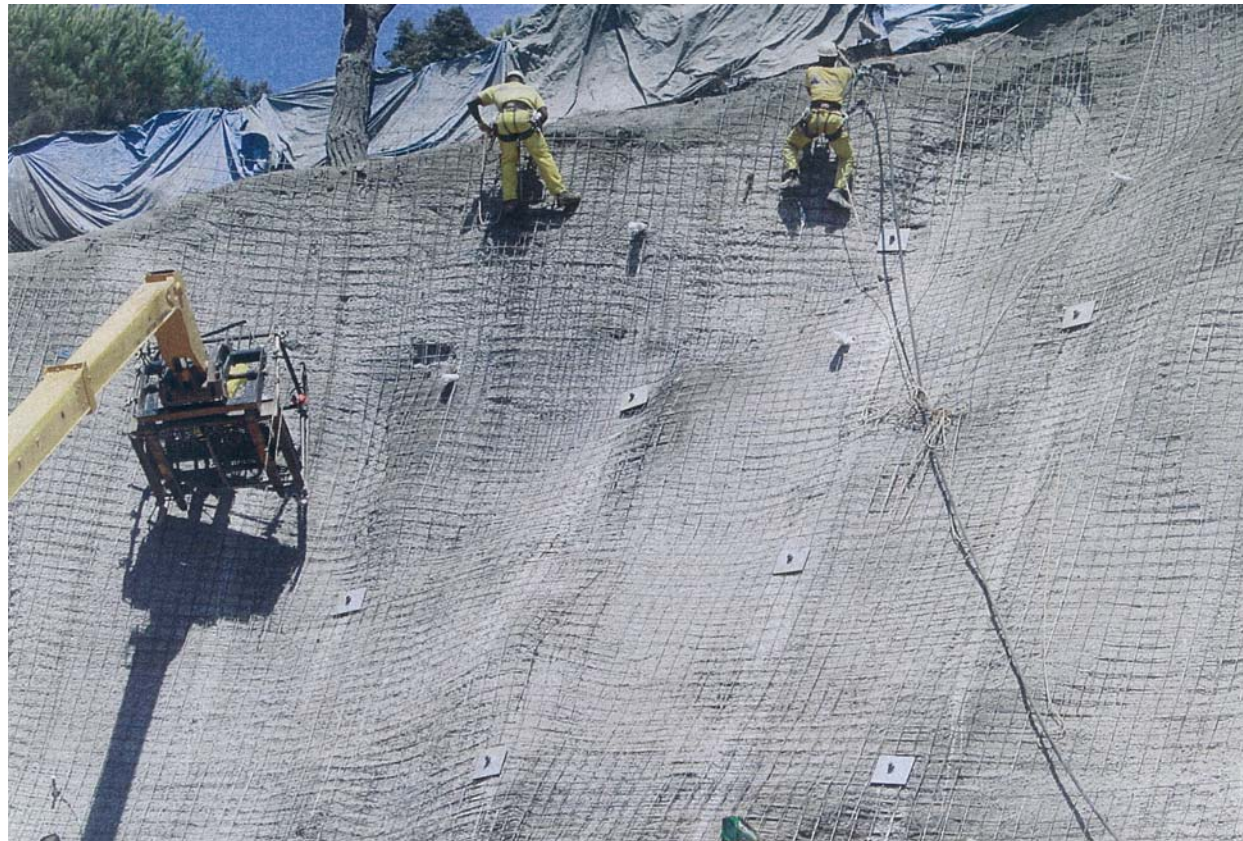
Exemple

3. **Consolidació dels talús** mitjançant ancoratges, malla i projecció de formigó

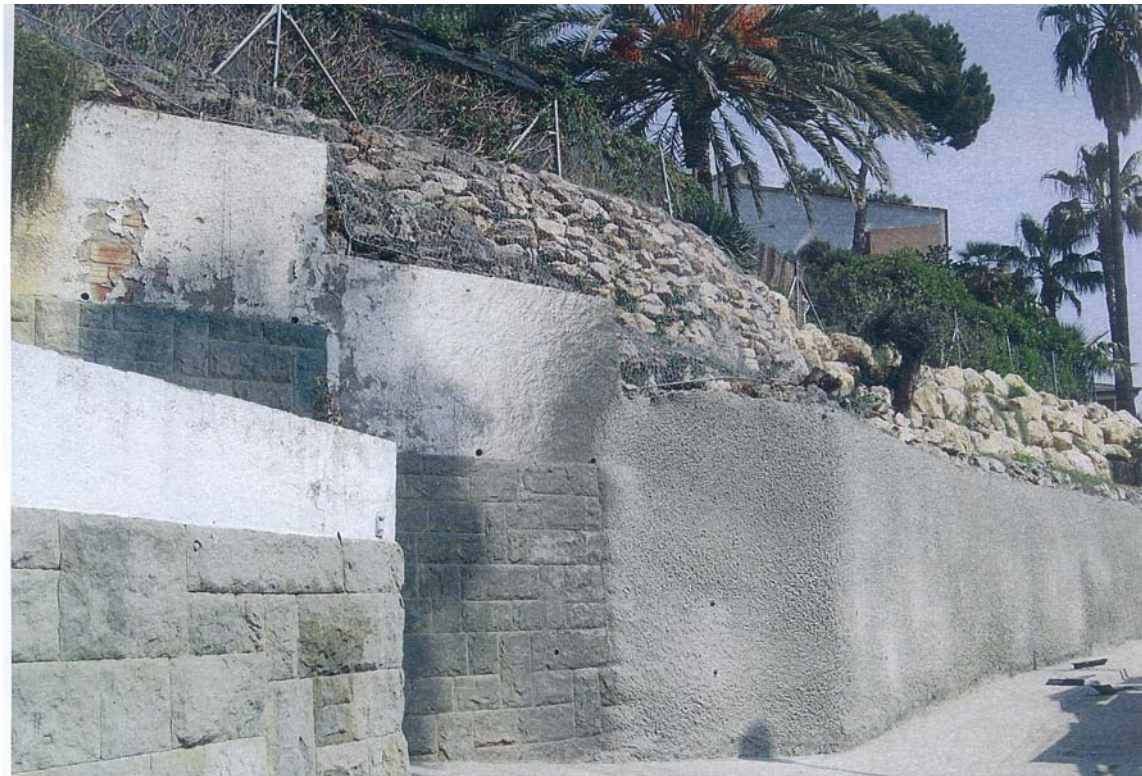
Exemple

3. **Consolidació dels talús** mitjançant ancoratges, malla i projecció de formigó

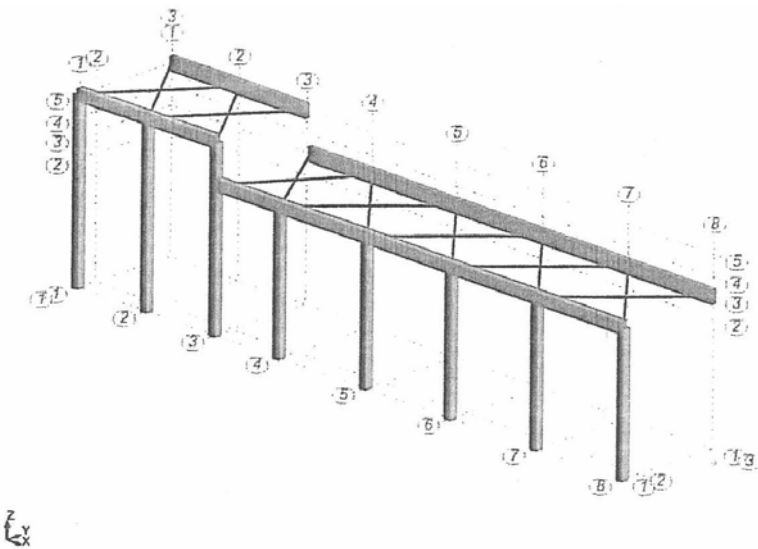
4. **Estructura prefabricada per al suport de les pistes poliesportives de l'escola:** es substituiran els murs de contenció per pilars prefabricats que salvaran el desnivell des de la cota del club del tennis a la cota de l'escola.
